Bir Restorasyon İkonu Olarak Guggenheim Müzesi

20. yüzyıl mimarlığının en önemli yapıtlarından biri, üstelik ikonik de değer taşıyor hale gelen az sayıdaki yapıdan biri New York Guggenheim Müzesi. Frank Lloyd Wright'ın bu ünlü eseri neredeyse sürekli olarak restore edilen ve her restorasyon girişiminin sonuçları da yapının tarihselliğine yeni katman olarak eklenen bir ürün. Sadece bu açıdan bile çok önemli. Çünkü, hem çağdaş yapıların zaman içindeki yaşamını, hem de restorasyonun arızı bir çözüm değil, olağan bir mimari etkinlik olduğunu örnekliyor.

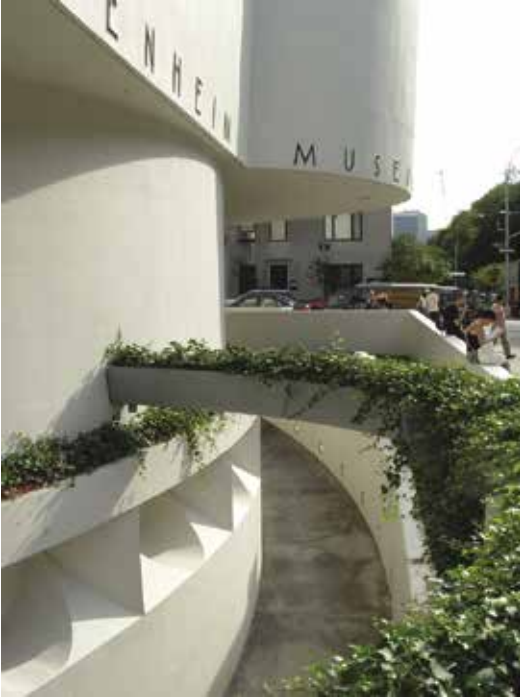
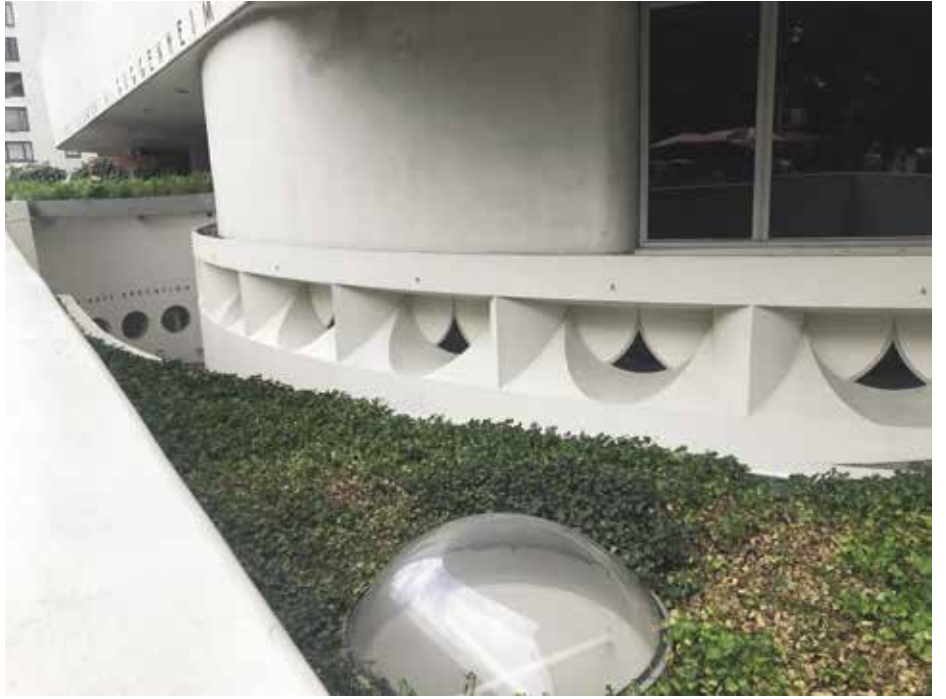
4

4-5 Solomon R. Guggenheim Müzesi; Bitim, birleşim ve zemin ile ilişkilenen detayları, 2014 (Fotoğraf: Ebru Omay Polat).

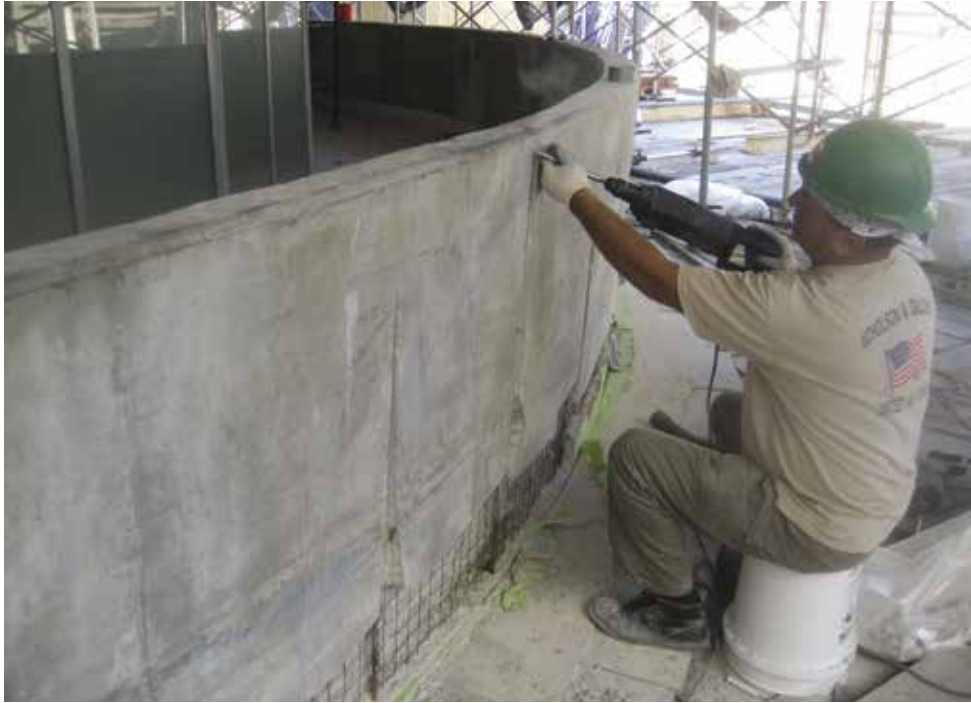
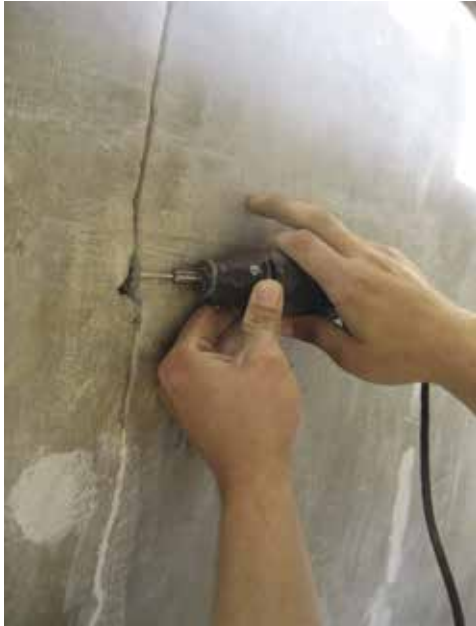
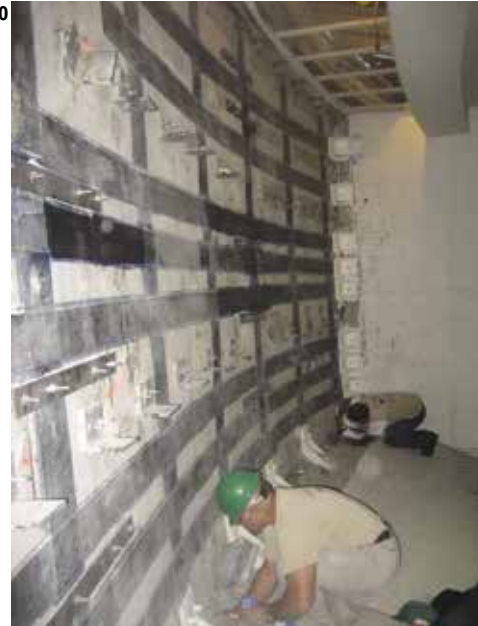
- 8-10 Restorasyon uygulamasında güçlendirme ve onarım süreçleri, 2007 (Fotoğraflar: ©WASA; the Solomon R. Guggenheim Museum'un izniyle, New York).
- 11 Solomon R. Guggenheim Müzesi, Restorasyonun tamamlanması ardından, 2008 (Fotoğraf: David Heald; ©The Solomon R. Guggenheim Foundation, New York).
- 12 Müze iç mekanında 6 kat boyunca yükselen sarmal rampa, 2003 ("Matthew Barney: The Cremaster Cycle" sergisinden, Solomon R. Guggenheim Müzesi, 21 Şubat-11 Haziran 2003. Fotoğraf: David Heald; ©Solomon R. Guggenheim Foundation, New York).
- 13 Zemin ve rampada malzemenin onarım ve kullanım izleri, Solomon R. Guggenheim Müzesi, 2019 (Fotoğraf: Ebru Omay Polat).
- 14 Müzenin yeni eklenen restoran mekanı, 2019 (Fotoğraf: Ebru Omay Polat).
